**SOĞUTMA FANININ KESTİRİMCİ BAKIM YÖNTEMİ UYGULAMASI İLE TİTREŞİM ANALİZİ
VE YAPISAL ESNEKLİK ARIZASININ GİDERİLMESİ****ELIMINATION OF STRUCTURAL FLEXIBILITY FAILURE AND VIBRATION ANALYSIS BY
APPLICATION OF PREDICTIVE MAINTENANCE METHOD OF COOLING FAN****Zafer Ömer Günindi¹**¹Eti Soda AŞ., Ankara, Türkiye.¹ORCID ID: <https://orcid.org/0000-0001-8109-3197>**Ali Osman Kurban²**² Kırşehir Ahi Evran Üniversitesi, Makine Mühendisliği Bölümü, Türkiye²ORCID ID: <https://orcid.org/0000-0003-0537-3896>**Merdin Danışmaz³**³ Kırşehir Ahi Evran Üniversitesi, Makine Mühendisliği Bölümü, Türkiye³ORCID ID: <https://orcid.org/0000-0003-2077-9237>**ÖZET**

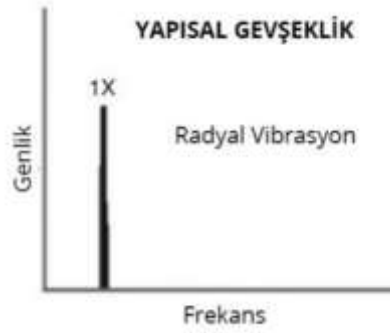
Yapısal esneklik genellikle makine ile bağlı olduğu zemin arasındaki, temel betonunda, taban plaka sacında ya da makine ayaklarında meydana gelen gevşekliklerden kaynaklanır. Makine ayaklarından dikey pozisyonda radyal faz ölçümlerinde 180° faz farkı oluşturur. Şekil 1’de verilen FFT spektrumunda olduğu gibi baskın titreşim frekansı (arıza frekansı) dönme devrinin birinci katı (1x CPM) baskındır [11].

Şekil 1. Yapısal Gevşeklik Durumunda Oluşan Genlik Değeri

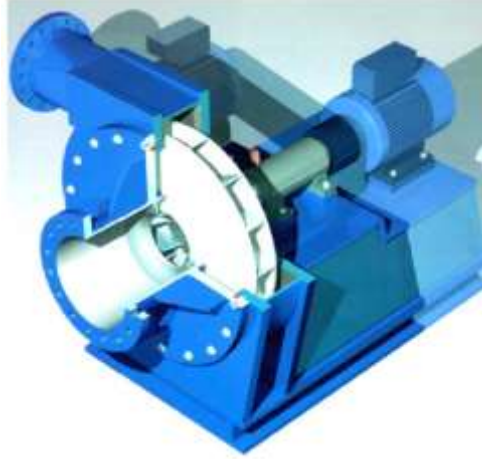
Şekil 2. Hava Fanı

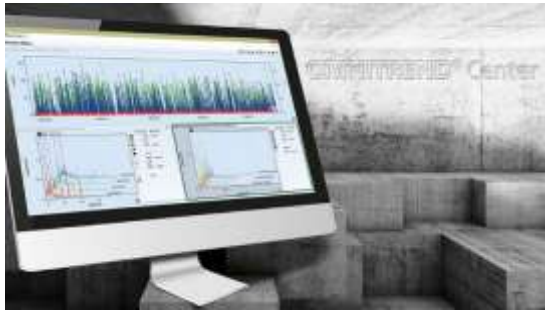
Şekil 5. Omnitrend Center analiz programı

Fandaki titreşim ölçümleri Vibxpert II model titreşim analizörü ile (Şekil 6) alınmıştır. Daha önceden titreşim analizörü ile entegre yazılım olan Omnitrend Center'te (Şekil 5) hazırlanan fabrikanın tüm ekipmanlarını içeren rota hazırlanmıştır. Beypazarı'nda bulunan ve titreşim analiz yöntemi ile analiz yaptığımız maden fabrikasının bir motor – fan ikilisinin durumu titreşim analizörü cihazı ile ölçülen titreşim verileri üzerinden aylık periyotlarla takip edilmektedir.

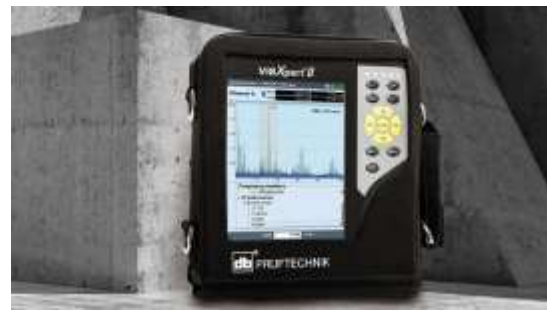
Şekil 6. Vibxpert II titreşim analiz cihazı

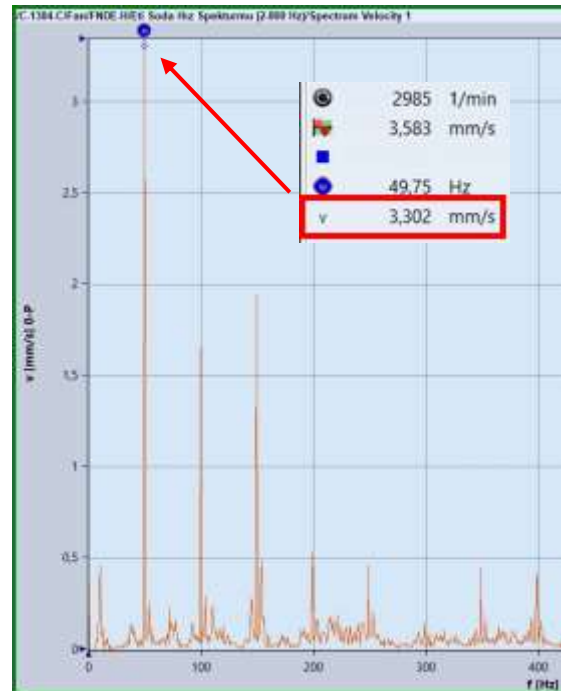
Şekil 7. Fan arka dikey ve yatay yönlerdeki hız spektrumu

Fan arka dikey yöndeki hız spektrumundaki 1x frekansındaki genlik 22,245 mm/s iken (Şekil 7), fan arka yatay yöndeki hız spektrumundaki 1x frekansındaki genlik 3,302 mm/s'dir. Yatay ve dikey titreşim genliklerinde yaklaşık ~7 kat fark olduğu görülmekte olup üreticinin önerdiği titreşim limitlerinde (Tablo 3) olmadığı görülmektedir.

Titreşim analizine göre, fanda dikey doğrultuda alınan ölçümde 1x (şaft dönüş hızı) titreşim seviyesi, yatay doğrultuda alınan ölçümdeki 1x (şaft dönüş hızı) titreşim seviyesinden yüksek olduğu görülmektedir. Bu durum ekipmanda yapısal esneklik durumu olduğunu göstermektedir.

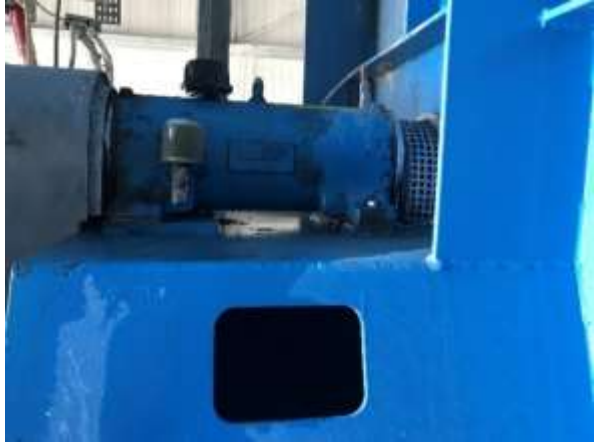
Şasenin altında görülen kılcal çatlaklar ve titreşim seviyesini düşürmek için yapılan kaynak ile güçlendirme fotoğraflarda (Şekil 8 ve Şekil 9) gösterilmiştir.

Şekil 8. Fan rulman yatağının kaynak ile güçlendirilmesi

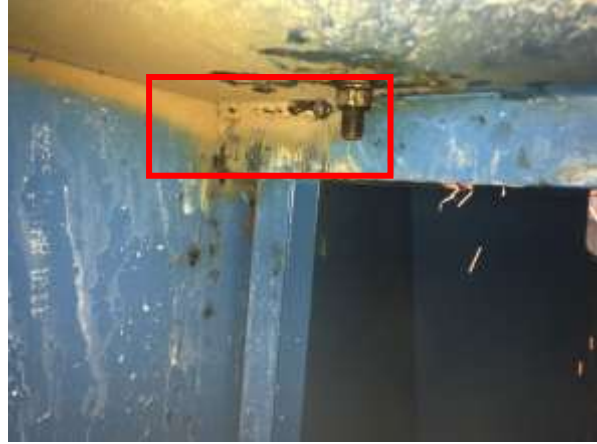
Titreşim detaylı analizlerinden sonrasında planlı olarak gerçekleştirilen bakım çalışmalarında, dikey yönde titreşim görülen yatağın bağlı olduğu bölgede çatlak olduğu (Şekil 9) ve arıza tespitinin doğru olduğu görülmektedir.

Şekil 9. Fan rulman yatağının altında çatlak bölgenin şaseye kaynak ile güçlendirilmesi

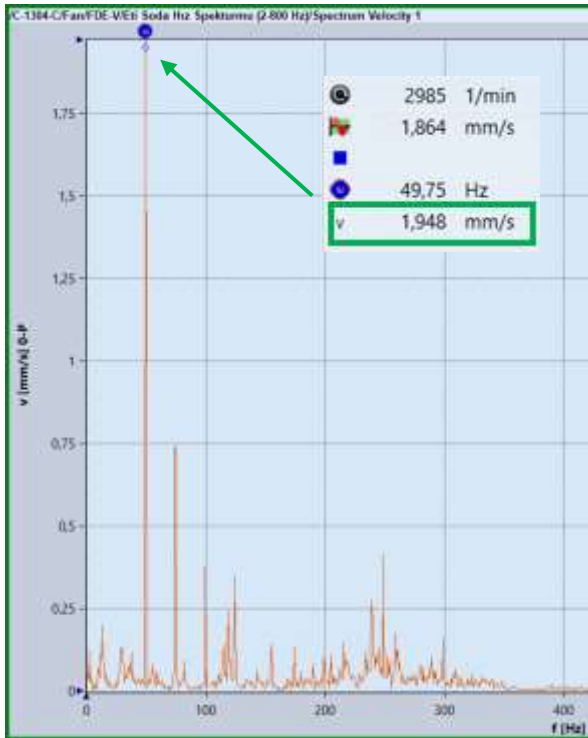
Şekil 10. Fan arka dikey ve yatay yöndeki hız spektrumu

Şasede gerekli kaynak işlemleri yapıldıktan sonra yapılan ölçümlerde (Şekil 8) de görüldüğü gibi fan arka dikey yöndeki hız spektrumundaki 1x frekansındaki genlik 1,948 mm/s iken, fan arka yatay yöndeki hız spektrumundaki 1x frekansındaki genlik 1,704 mm/s'dir.

Yatağın bağlı olduğu şasede yapılan kaynak işlemlerinden sonra alınan ölçümlerde, dikey yönde yüksek görülen 1x titreşimi ile yatay yöndeki 1x titreşimi birbirine yakın seviyede olduğu (Şekil 8) de görülmektedir.
